### **BAB III**

## **PROSES PENELITIAN BANGUNAN SUAKA PENYEMBUHAN PTSD PENGUNGI**

### **3.1 Studi Preseden**

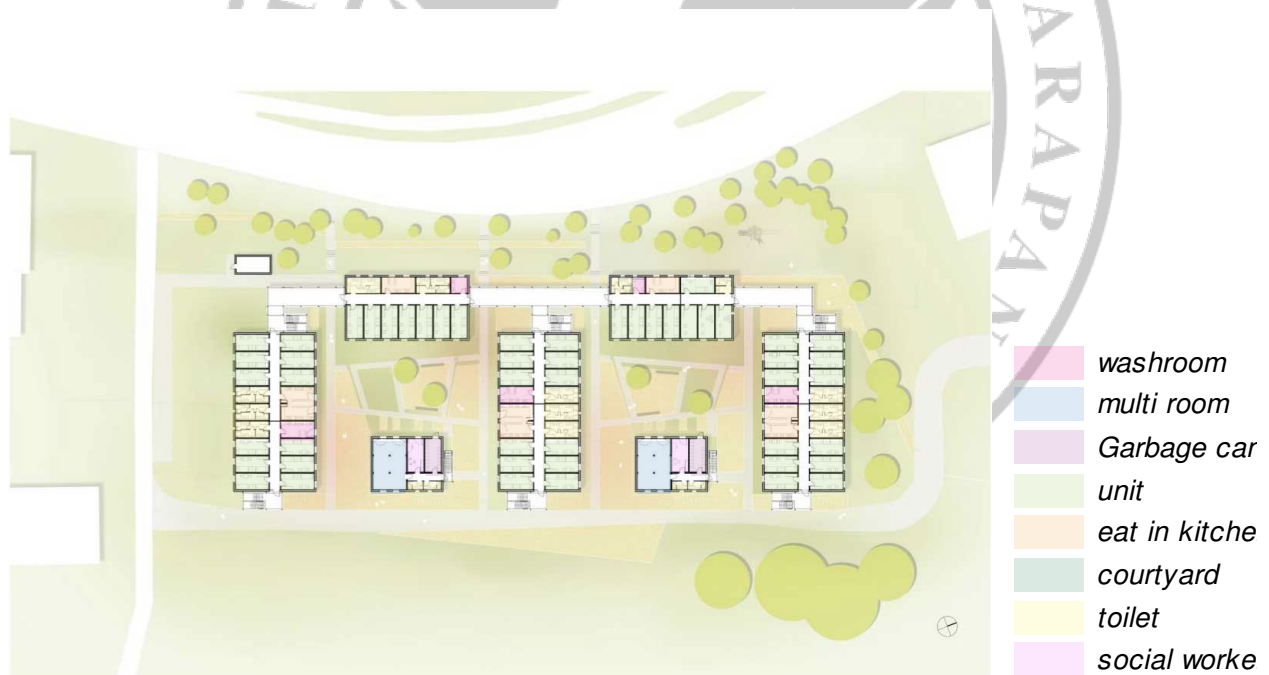
Pada preseden Refugee Housing memiliki program ruang diperuntukan untuk tempat tinggal sebagai program utamanya adanya unit kamar yang dapat di tinggali sampai dengan dua orang kemudian fasilitas dari toilet, dapu dan tempat makan disediakan untuk digunakan secara bersamaan. Tempat pengungsian ini juga diberikan fasilitas yang bersifat public atau bersamaan sebagai tempat bersosialisasi pada taman di tengah dan di ruang serba guna. Kurangnya kesediaan program ruang berupa fasilitas Kesehatan belum difasilitasi karena memiliki konteks dari kapasitas pengungsi dan permasalahan yang tidak memiliki masalah di kawasan itu mungkin menjadi salah satu aspek pertimbangan tidak perlunya program ruang yang memfasilitasi kesehatan pengguna.

**Gambar 3.2** Diagram Program Ruang  
Refugee Housing, Freiburg  
Sumber: Olahan Pribadi

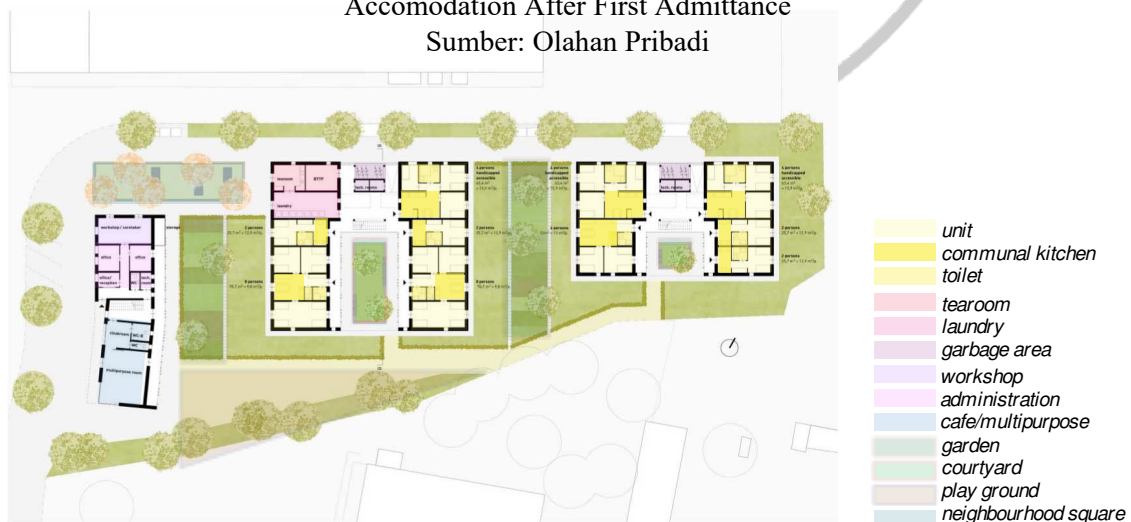
Pada preseden kali ini, pada dasarnya memiliki program ruang yang identical dengan preseden sebelumnya, namun ada program ruang tamabahan yang mewarnai tempat penampungan ini berupa kantor pada bagian lantai dasar dan juga program tambahan yang bersifat public berupa playground dan neighbourhood square. Sebenarnya tambahan program ruang tersebut tidak berpengaruh secara signifikan karena sacara fungsi masih sama dengan ruang terbuka hijau lainnya.

**Gambar 3.4** Diagram Program Ruang Follow-Up  
Accomodation After First Admittance  
Sumber: Olahan Pribadi

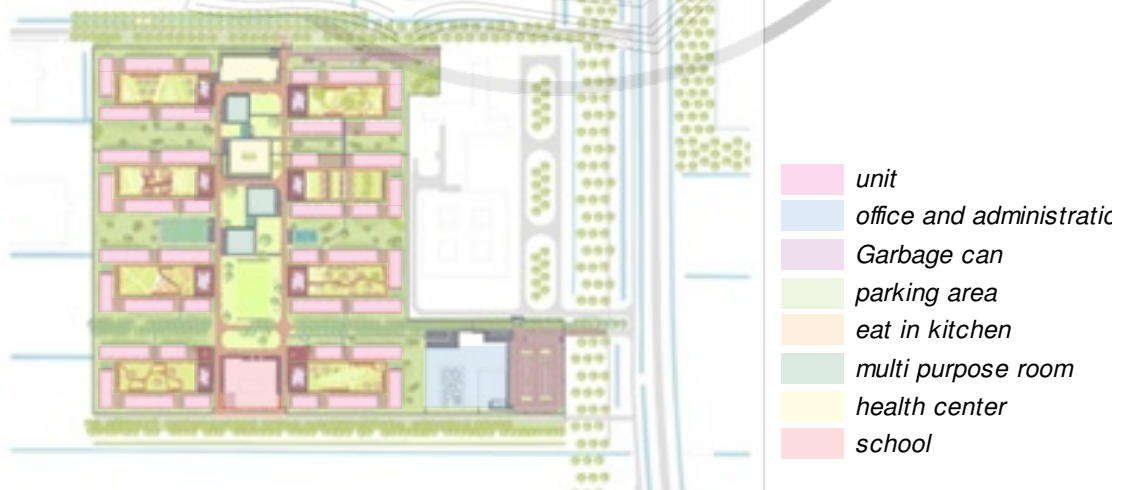
Asylum Seekers Center di Ter Apel memiliki program ruang yang paling banyak disbanding dengan preseden sebelumnya. Aspek dari jumlah kapasitas yang dapat ditampung mungkin jadi faktor adanya penambahan program ruang tambahan yang melengkapai kawasan tersebut seperti program tamabahan seperti sekolah, dan health center yang bersifat semi public.

**Gambar 3.6** Diagram Program Ruang Asylum Seeker Center  
Sumber: Olahan Pribadi

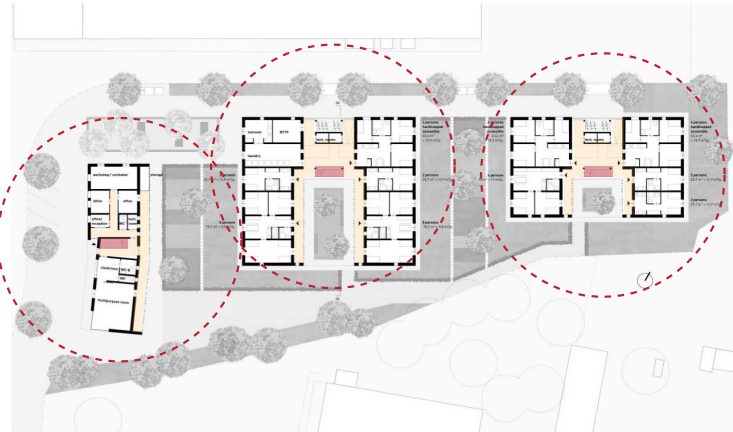
**Gambar 3.11** Diagram Akses dan Sirkulasi Follow Up Accommodation After First Admittance  
Sumber: Olahan Pribadi

Setiap bangunan memiliki akses berupa jalan biasa yang menghubungkan ke unit unitnya dengan salah satu sisinya yang memiliki akses view ke courtyard di tengah bangunan yang memberikan penglihatan yang baik pada penggunaannya. Tangga akses yang sekaligus menjadi jalur evakuasi memenuhi standar keamanan bangunan yang mencakup jangkauan 45 meter. Namun pemberian hanya berupa satu akses yang mungkin menjadi pertimbangan karena memungkinkan terjadi kepadatan pada jalan akses tersebut.
