BAB IV

ANALISA DESAIN

4.1. Analisis Hasil Rancangan Desain

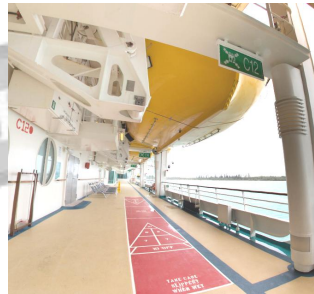
gambar 4.3 Contoh *Guest Assembly Station C2*
Brigitta Vania, 2019

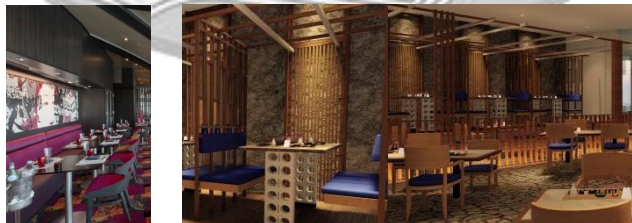
gambar 4.6 Komparasi Furniture Izumi Japanese Restaurant (kanan ke kiri)
a. sebelum di desain b. setelah di desain
Brigitta Vania, 2019

Secara visual, ruangan terkesan lebih tradisional dan sederhana. Pemilihan warna tidak bervariasi dan mengangkat material kayu sebagai material utama dalam ruang. Furniture merepresentasikan restoran ini sebagai restoran Royal Caribbean melalui penggunaan warna *royal blue* yang merupakan *trademark* warna dari Royal Caribbean. Dengan penerapan warna netral (kayu) pada ruangan juga menambah warna biru menjadi mencolok dan melengkapi ruang dengan sesuai.

Dari segi material, sesuai dengan ketentuan dari SOLAS II-A (regulasi keamanan kebakaran dan konstruksi), material dilapisi insulator yang tidak mudah terbakar dan suhu terpapar tidak lebih dari 140°C di atas suhu asli, dan material sambungan tidak naik lebih dari 180°C di atas suhu asli dalam waktu 60 menit.

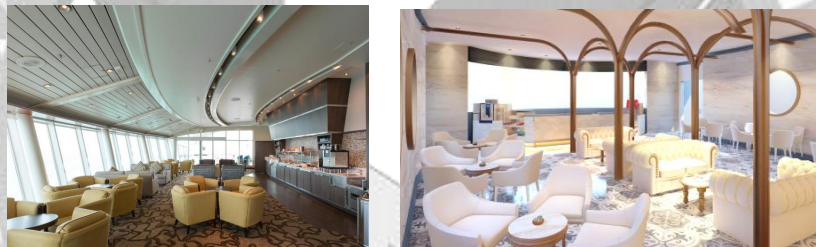
gambar 4.7 Komparasi Diamond Lounge (kanan ke kiri)
a. sebelum di desain b. setelah di desain
Brigitta Vania, 2019

Berbeda dengan Izumi Japanese Restaurant, desain Diamond Lounge diubah menjadi lebih modern. Area buffet berada di area depan dan menggunakan material berbeda agar terlihat pembagian area antara buffet dan *lounge*. Ruangan di dominasi warna putih dengan aksen royal blue dan emas. Peletakan tempat duduk diatur berjauhan dengan sirkulasi utama 1.8m, agar pengunjung tidak saling mengganggu.

Secara kenyamanan gerak, baik Izumi Japanese Restaurant dan Diamond Lounge memiliki sirkulasi yang besar dan jelas. Pembagian area dalam ruang juga terlihat jelas sehingga pengunjung tidak kesulitan terutama pada saat ramai. Namun, yang mungkin perlu diperhatikan adalah adanya beberapa elevasi dapat membahayakan pengunjung yang kurang waspada.

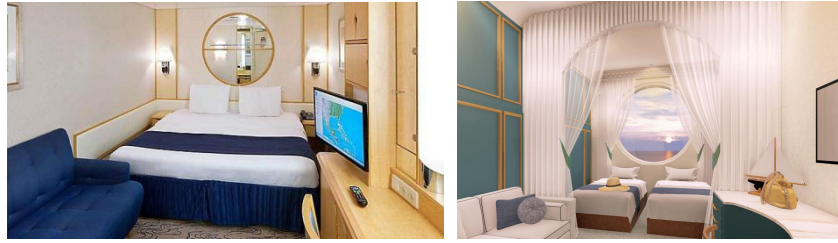
gambar 4.8 Komparasi Junior Ocean View (kanan ke kiri)
 a. sebelum di desain b. setelah di desain
 Brigitta Vania, 2019

Area Kabin Penumpang Royal Suite, Junior Ocean View, dan Deluxe Cabin berfokus pada kenyamanan beristirahat penumpang. Interior ruangan menggunakan warna utama biru dan emas yang dapat memberikan kesan identitas dari Royal Caribbean. Warna dipadukan dengan material-material berwarna netral putih, coklat, dan abu. Material kain memiliki kualitas resisten terhadap api setara dengan wol bermasa 0,8kg/m² dan furniture (meja, sofa, lemari) berbahan tahan api kecuali bahan pelapis dengan maksimal ketebalan 2mm. Keamanan darurat menggunakan *water sprinkle* yang terhubung dengan dua pompa air dan memiliki diameter *nozzle* 12mm-19mm. Water Sprinkle bekerja otomatis dan terhubung dengan alarm kebakaran dan asap. Tiap dek dilengkapi dengan *life jacket* sesuai jumlah penumpang dalam kamar yang terletak pada lemari baju tiap kabin penumpang.
